Δ.Π.Μ.Σ. Οργάνωση και Διοίκηση Βιομηχανικών Συστημάτων
Συστήματα Διαχείρισης Ενέργειας και Προστασίας Περιβάλλοντος

Το έργο αποκατάστασης του αρχαιολογικού χώρου της Ολυμπίας μετά τις πυρκαγιές του 2007

Ελένη Αναγνωστάκη (ΜΠΣ/0608)

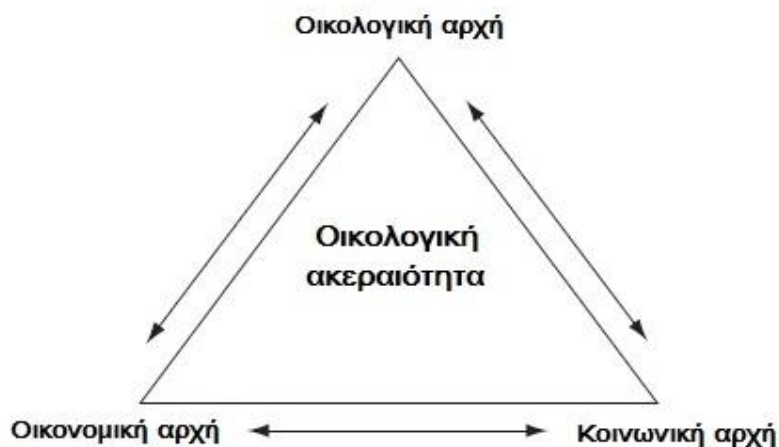
Γράφημα 7. Οι βασικές σχέσεις μεταξύ των αρχών αποκατάστασης και της διατήρησης της οικολογικής ακεραιότητας (Πηγή: DellaSalla et al., 2003)

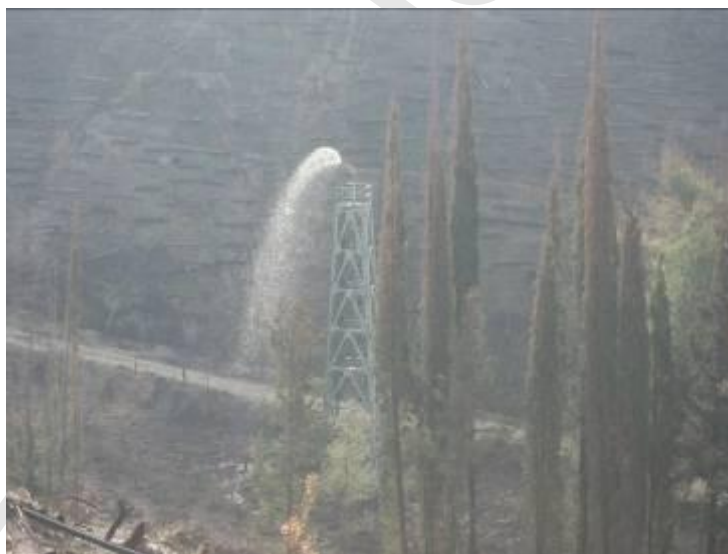
Φωτογραφία 1. Το σύστημα αυτόματης πυρόσβεσης κατά τη χρήση στα έργα αποκατάστασης (Πηγή: Επιστημονική ομάδα Δ.Π.Θ.).

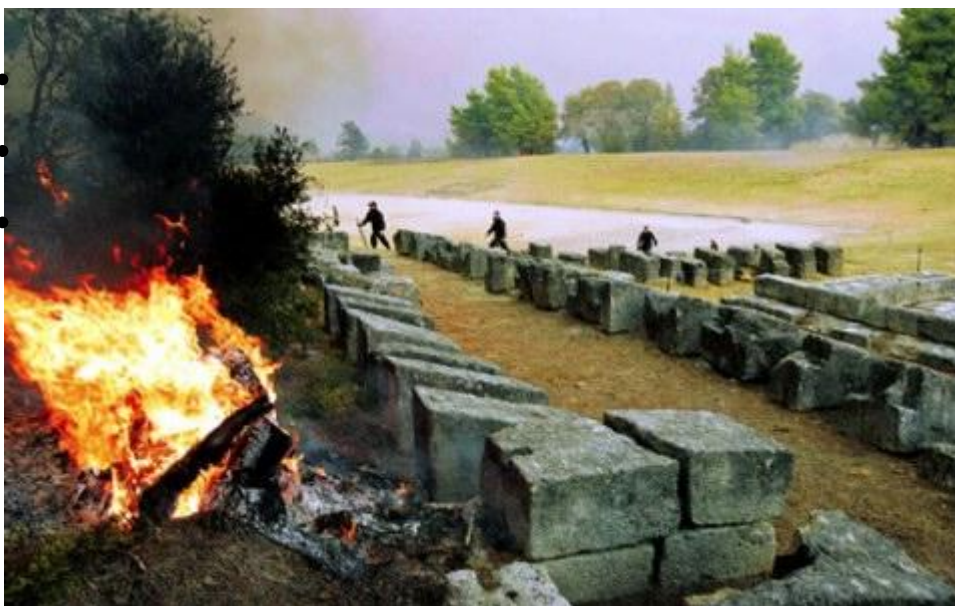
Φωτογραφία 2. Η πυρκαγιά στην περιοχή του σταδίου της Αρχαίας Ολυμπίας
(Πηγή: www.ethnos.gr)

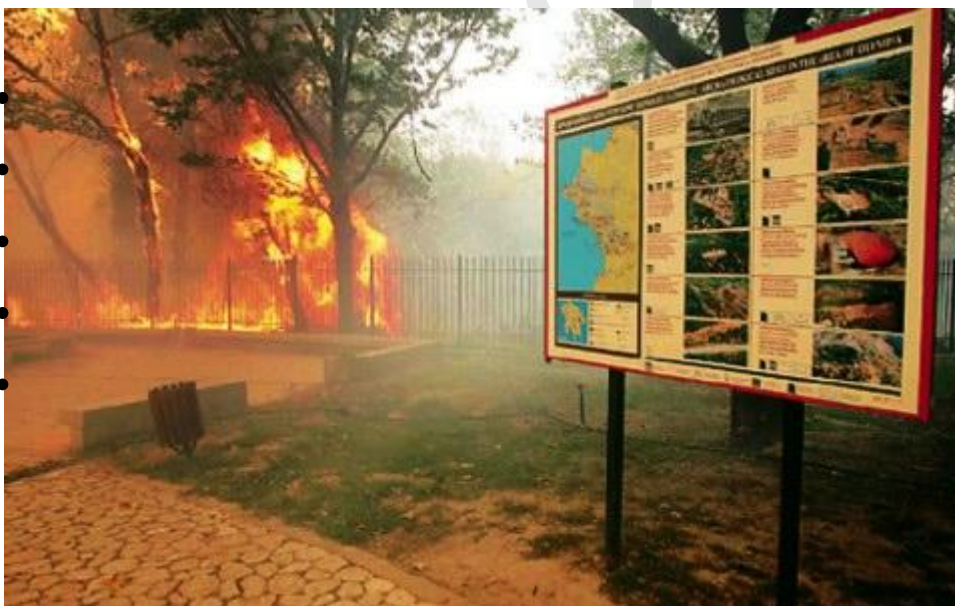
Φωτογραφία 3. Η πυρκαγιά πλησιάζει στο χώρο του νέου αρχαιολογικού μουσείου
(Πηγή: www.ethnos.gr)

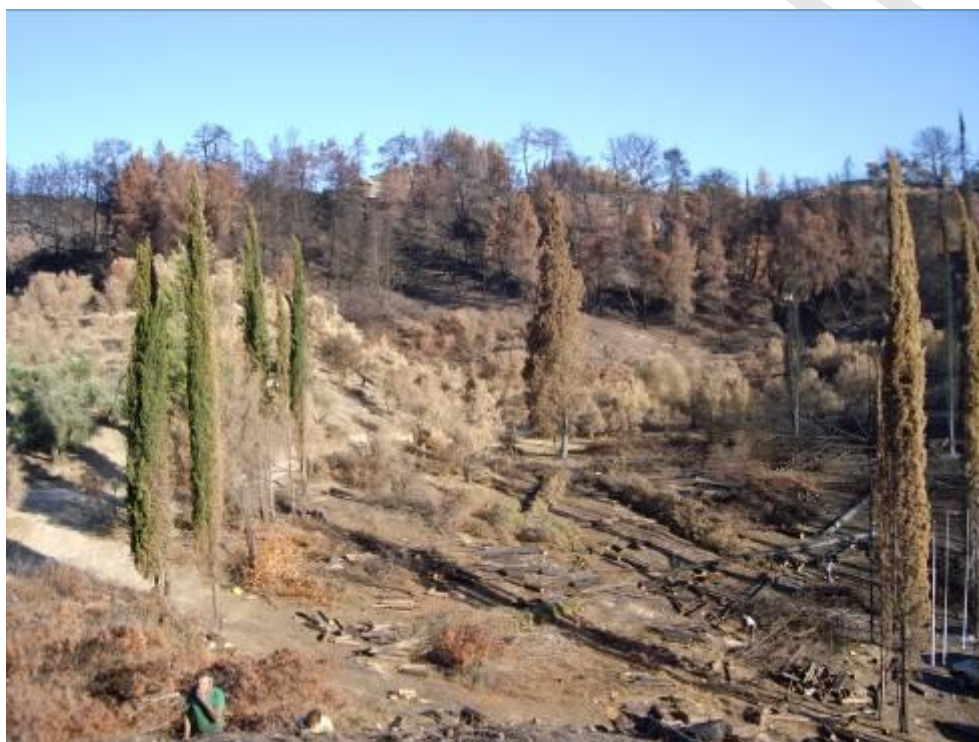
Απαραίτητη προϋπόθεση για την πραγματοποίηση των έργων αποκατάστασης ήταν η απομάκρυνση του καμένου ξυλώδους όγκου (**Φωτογραφία 4**). Εξάλλου, σημαντικό μέρος του χρησιμοποιήθηκε στην κατασκευή των αντιπλημμυρικών και αντιδιαβρωτικών έργων. Εκτός όμως από τα καμένα δέντρα που χρησιμοποιήθηκαν στην κατασκευή κορμοφραγμάτων και κορμοδεμάτων, ήταν απαραίτητο να υλοτομηθούν και τα υπόλοιπα, κυρίως για πρακτικούς λόγους, αλλά και για ασφάλεια (Λυριντζής κ.ά., 2011).

Φωτογραφία 4. Κοπή και απομάκρυνση καμένων δέντρων στο χώρο του μνημείου Pierre de Coubertin (Πηγή: ΕΘΙΑΓΕ)

Τα ιστάμενα καμένα δέντρα παρουσιάζουν μεγάλο κίνδυνο πτώσης, καθώς έχει αλλοιωθεί σημαντικά το ριζικό τους σύστημα, ακόμη και αν σε ορισμένες περιπτώσεις μοιάζουν εξωτερικά να έχουν επιβιώσει της πυρκαγιάς. Επιπλέον, μία πιθανή εκρίζωση από άνεμο, θα είχε ως αποτέλεσμα την εκσκαφή του εδάφους στο ριζικό κόμβο, δημιουργώντας σημαντικά προβλήματα διάβρωσης, σε ένα ήδη επιβαρυσμένο εδαφικό περιβάλλον.

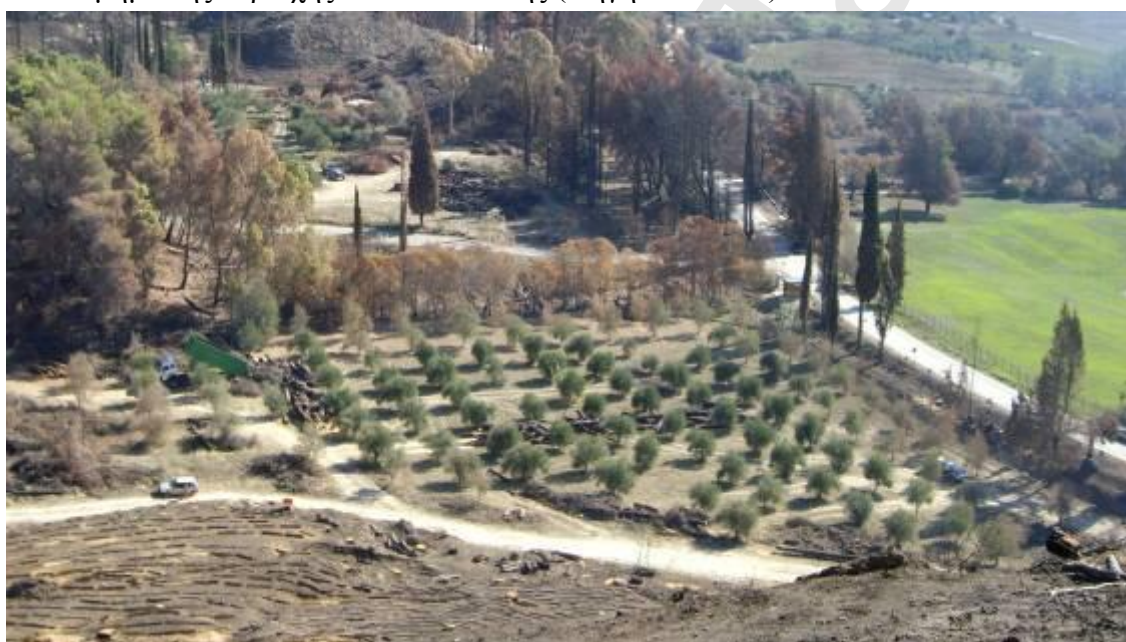
Φωτογραφία 5. Συγκέντρωση του καμένου ξυλώδους όγκου που υλοτομήθηκε στο νότιο τμήμα της περιοχής αποκατάστασης (Πηγή: ΕΘΙΑΓΕ)

Η κοπή και απομάκρυνση του καμένου ξυλώδους όγκου έγινε πρακτικά παράλληλα με την κατασκευή των αντιπλημμυρικών και αντιδιαβρωτικών έργων, ενώ ο κύριος όγκος της μετατόπισης πραγματοποιήθηκε χειροκίνητα, ώστε να αποφευχθεί η συμπίεση και η απώλεια εδάφους που θα προκαλούνταν από τη χρήση βαρέων μηχανημάτων (**Φωτογραφία 5**).

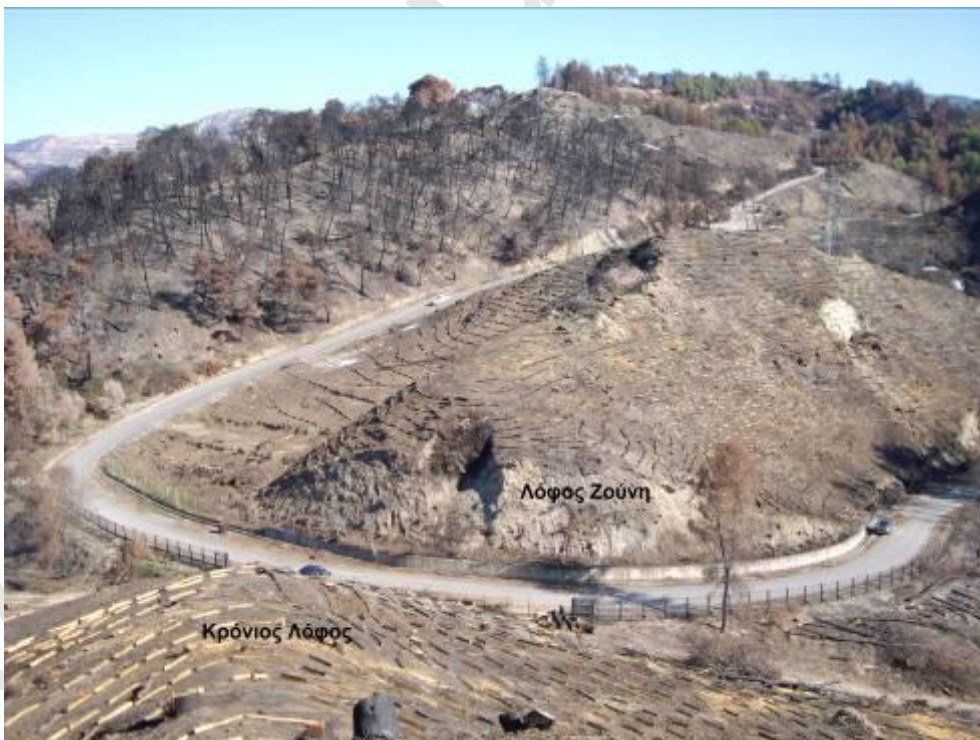
Φωτογραφία 7. Άποψη της πυκνής διάταξης των κορμοδεμάτων στο Κρόνιο λόφο και στο λόφο Ζούνη (Πηγή: ΕΘΙΑΓΕ).

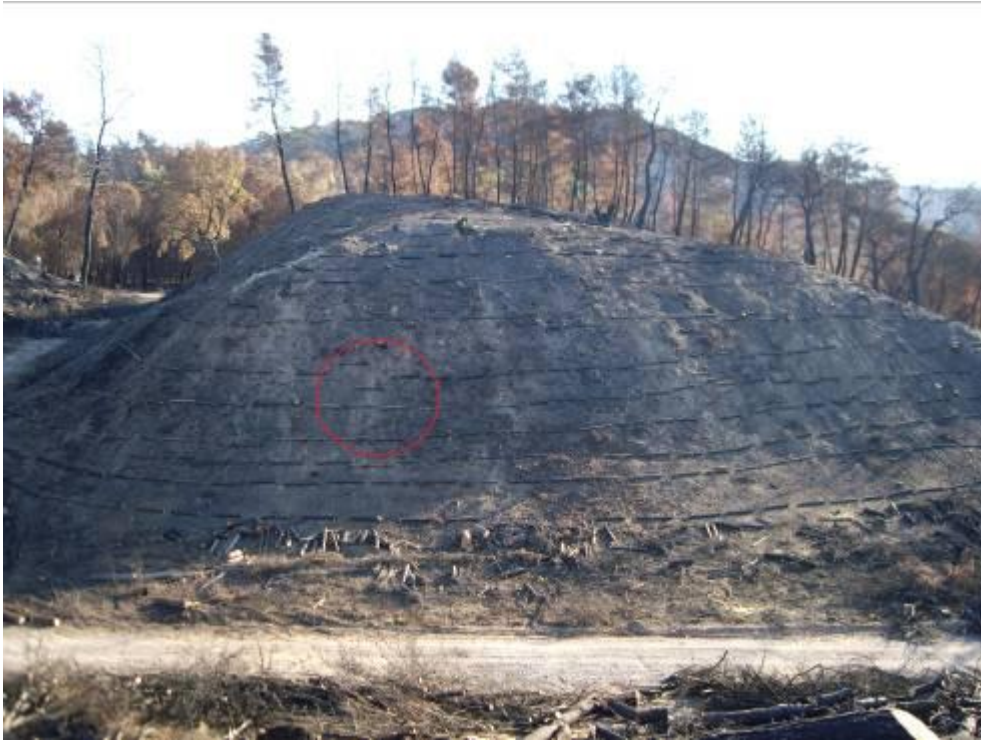
Φωτογραφία 8. Διάταξη κορμοδεμάτων τύπου μωσαϊκού στο λόφο Καλόσακα (Πηγή: ΕΘΙΑΓΕ).

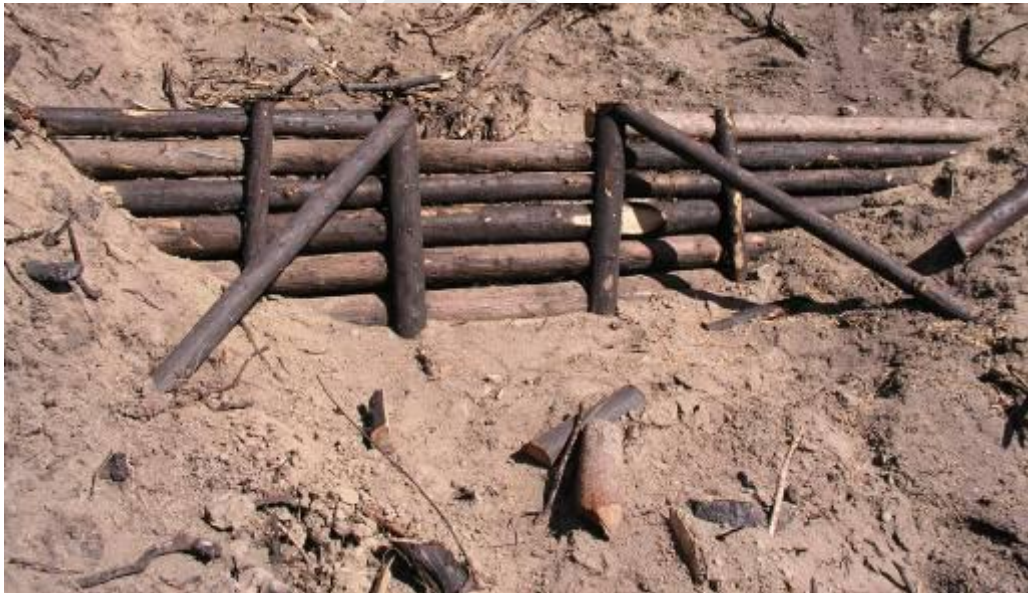
Φωτογραφία 9. Κατασκευή κορμοφραγμάτων στο λόφο Καλόσακα (Πηγή: ΕΘΙΑΓΕ)

Η προσπάθεια συγκράτησης των εδαφών και αποτροπής των πλημμυρικών φαινομένων ενισχύθηκε με την κατασκευή 25 κορμοφραγμάτων (**Φωτογραφία 9**), σε επιλεγμένες θέσεις. Η επιλογή των θέσεων αυτών έγινε λαμβάνοντας υπόψη τη διατομή της κοίτης, τη σταθερότητα των πρανών και την ύπαρξη πρέμων για την αγκίστρωση των κατασκευών στο έδαφος.

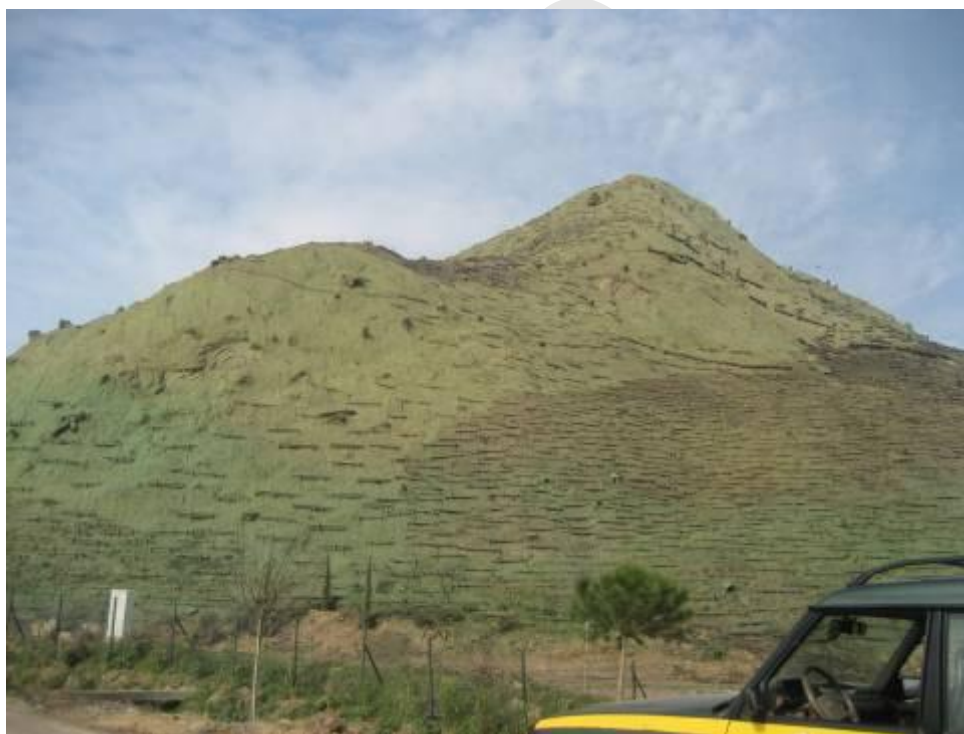
Φωτογραφία 10. Η νοτιοανατολική πλευρά του Κρόνιου Λόφου μετά την εφαρμογή της υδροσποράς. Στο επάνω και αριστερό τμήμα διακρίνεται η γιούτα. (Πηγή: Επιστημονική ομάδα Δ.Π.Θ.)

Το γεώφασμα εγκαταστάθηκε πριν την εφαρμογή της υδροσποράς και στερεώθηκε όπου ήταν απαραίτητο με ξύλινους πασσάλους. Το υλικό από το οποίο είναι κατασκευασμένο έχει την ιδιότητα να αποσυντίθεται με την πάροδο του χρόνου και να αφομοιώνεται από το έδαφος. Ενδεικτικός χρόνος αποσύνθεσης για γιούτα πάχους 0,6 εκατοστών και βάρους 500 gr / m² είναι τα 4 χρόνια (Γ.Καρέτσος, προσωπική επικοινωνία).

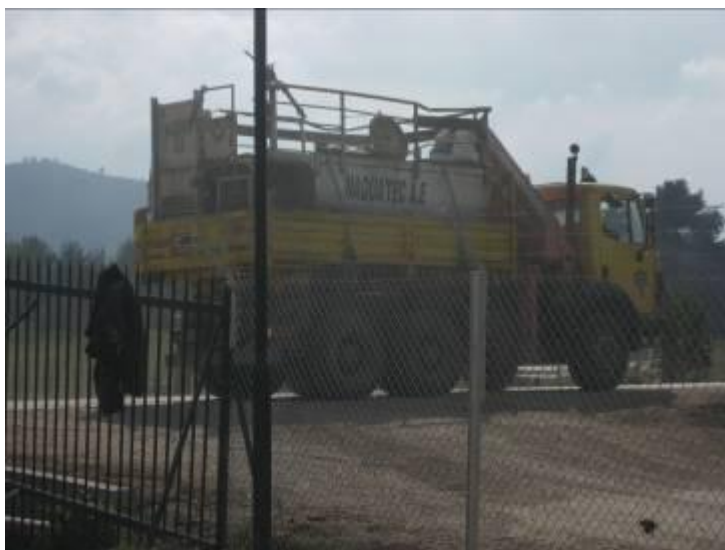
Φωτογραφία 11. Μηχανήματα εκτόξευσης μίγματος υδροσποράς (Πηγή: ΕΘΙΑΓΕ)

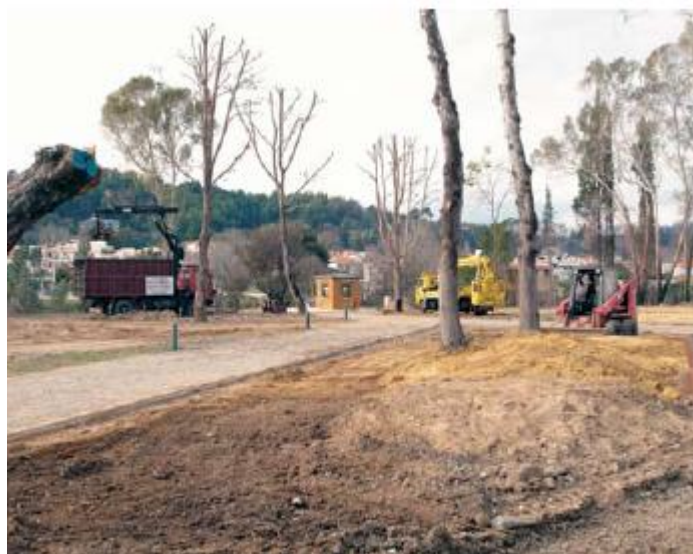
Ο περιβάλλοντας χώρος του νέου αρχαιολογικού μουσείου εντάχθηκε άμεσα στις ειδικές φυτεύσεις και οι εργασίες αποκατάστασης ολοκληρώθηκαν στις αρχές του 2008. Βασικό μέλημα των συνεργείων αποκατάστασης ήταν η απομάκρυνση της καμένης βλάστησης και ιδιαίτερα των δένδρων (**Φωτογραφία 12**), από τα οποία αρκετά ήταν ξενικά και έρχονταν σε αντίθεση με τους στόχους που τέθηκαν από τον εντολέα και τον ανάδοχο του έργου.

Φωτογραφία 12. Απομάκρυνση των καμένων δέντρων και διαμόρφωση του αύλειου χώρου του νέου αρχαιολογικού μουσείου (Πηγή: ΕΘΙΑΓΕ).

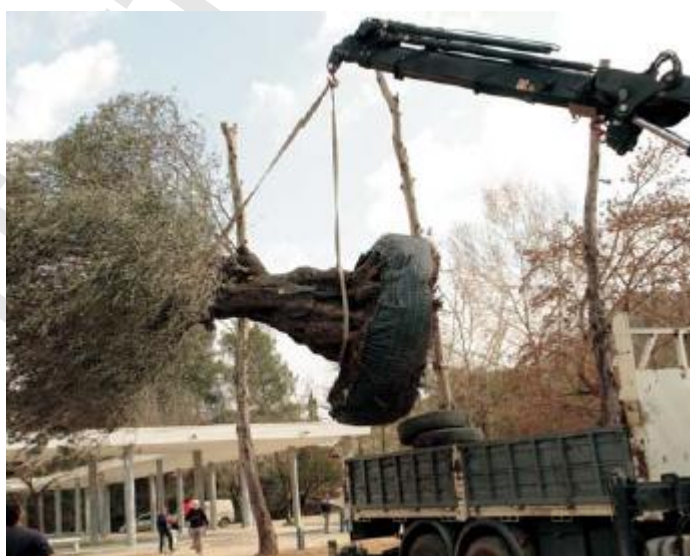
Στην έκταση των περίπου 7 στρεμμάτων του αύλειου χώρου του νέου αρχαιολογικού μουσείου εγκαταστάθηκαν γηγενή είδη σε αντικατάσταση των ξενικών και περισσότερο συγκεκριμένα ελιές, κυπαρίσσια, κουκουναριές, κουτσουπιές, φλαμουριές και αριές. Προτιμήθηκαν άτομα ανεπτυγμένα, με ύψος 3 έως 4 μέτρα (**Φωτογραφία 13**), ενώ τοποθετήθηκαν χλοοτάπητας, αρωματικά φυτά και χαμηλοί θάμνοι (**Φωτογραφία 14**), προκειμένου η εικόνα που θα έδινε ο χώρος στην τελετή της αφής της Ολυμπιακής Φλόγας το 2008, να μη θυμίζει σε τίποτα την καταστροφή της προηγούμενης χρονιάς.

Φωτογραφία 13. Φύτευση ελιάς στον περιβάλλοντα χώρο του νέου αρχαιολογικού μουσείου (Πηγή: ΕΘΙΑΓΕ).

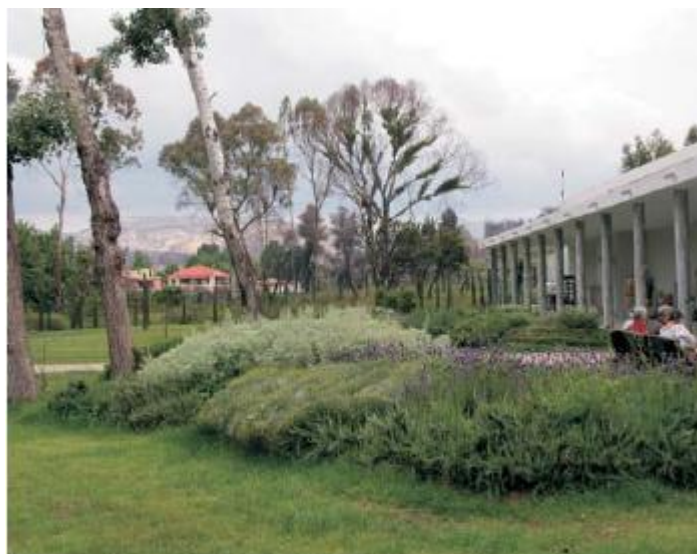
Φωτογραφία 14. Οριστική διαμόρφωση του αύλειου χώρου του νέου αρχαιολογικού μουσείου με τη φύτευση αρωματικών φυτών (Πηγή: ΕΘΙΑΓΕ).

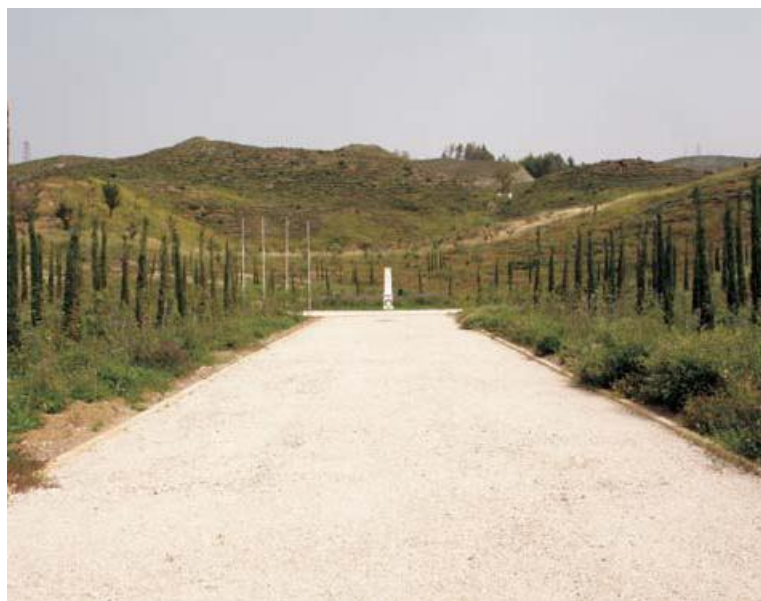
Ο βασικός χαρακτήρας του μνημείου του **Pierre de Coubertin** διατηρήθηκε και μετά τις εργασίες αποκατάστασης. Πριν την πυρκαγιά, η συγκεκριμένη θέση ήταν ουσιαστικά ένας πυκνός κυπαρισσώνας, χωρίς καμία δομή και συντήρηση. Παρόλα αυτά, το βασικό χαρακτηριστικό του μνημείου, ο διάδρομος των 80 περίπου μέτρων, διατηρήθηκε και μετά την αποκατάσταση (**Φωτογραφία 15**).

Φωτογραφία 15. Το μνημείο Pierre de Coubertin με το χαρακτηριστικό του διάδρομο την ημέρα αφής της Ολυμπιακής Φλόγας, στις 24/3/2008 (Πηγή: ΕΘΙΑΓΕ).

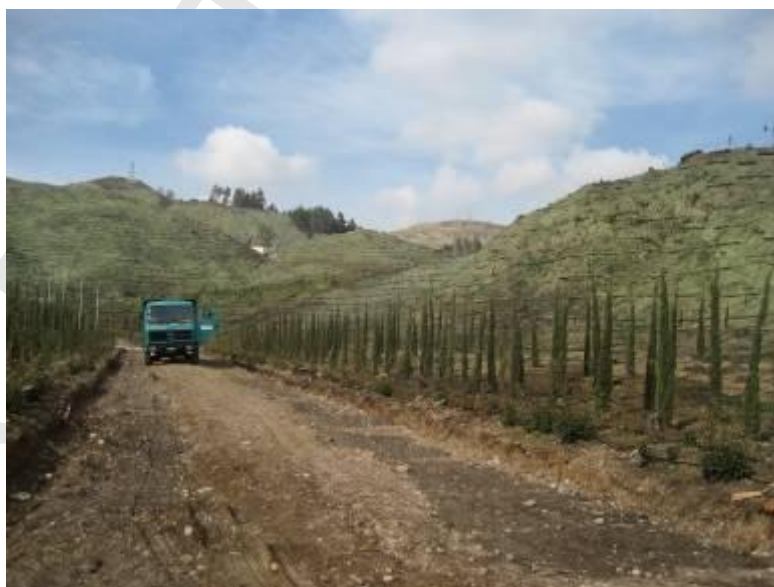
Ο συρμάτινος φράχτης που οριοθετούσε το διάδρομο απομακρύνθηκε. Στις πλευρές του διαδρόμου φυτεύτηκαν καλλωπιστικά θαμνώδη είδη (πικροδάφνη και βιβούρνο). Η πικροδάφνη διατηρήθηκε με κλαδεύσεις σε μικρότερο ύψος από το βιβούρνο, ενώ πίσω από τους θάμνους εγκαταστάθηκαν και πάλι κυπαρίσσια, σε πυκνό διαγώνιο φυτευτικό σύνδεσμο, ο οποίος γίνεται περισσότερο τυχαίος στα ψηλότερα σημεία των πλαγιών (**Φωτογραφία 16**). Ο διάδρομος διαχωρίστηκε από τη βλάστηση με χαμηλό ρείθρο από κογγυλιάτη (**Φωτογραφία 17**).

Φωτογραφία 16. Άποψη του μνημείου Pierre de Coubertin κατά τη διενέργεια των φυτεύσεων (Πηγή: Επιστημονική ομάδα Δ.Π.Θ.).

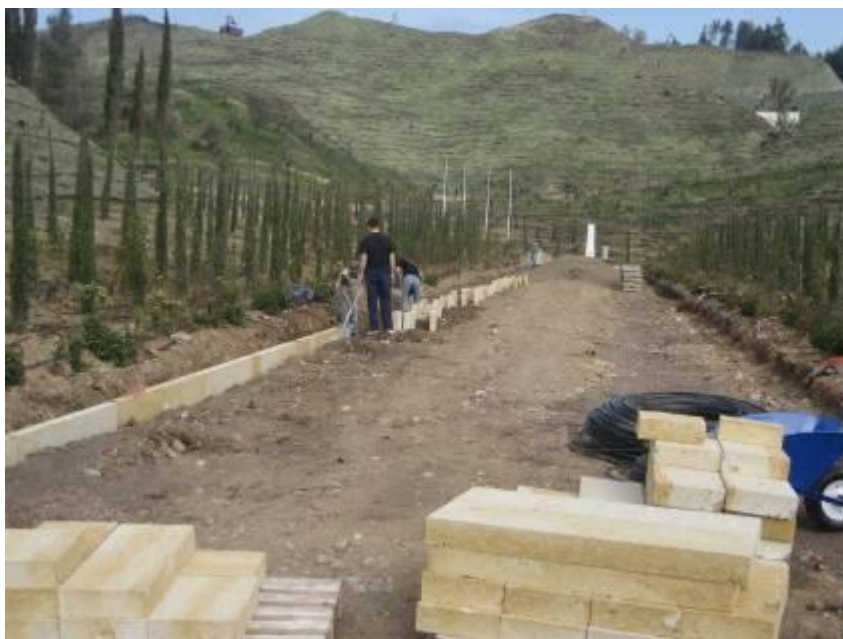
Φωτογραφία 17. Κατασκευή του ρείθρου του διαδρόμου του μνημείου Pierre de Coubertin (Πηγή: Επιστημονική ομάδα Δ.Π.Θ.).

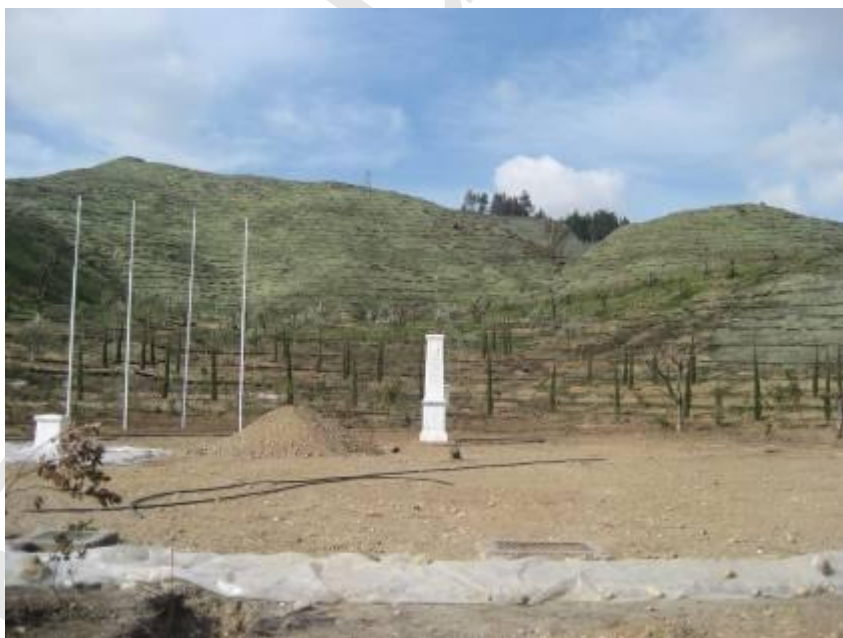
Περιμετρικά της πλατείας του μνημείου τοποθετήθηκε γρασίδι, ενώ πίσω από αυτή φυτεύτηκαν ελιές και κυπαρίσσια σε αραιό φυτευτικό σύνδεσμο (**Φωτογραφία 18**).

Φωτογραφία 18. Άποψη του μνημείου Pierre de Coubertin και της εγκατάστασης της βλάστησης περιμετρικά της πλατείας (Πηγή: Επιστημονική ομάδα Δ.Π.Θ.).

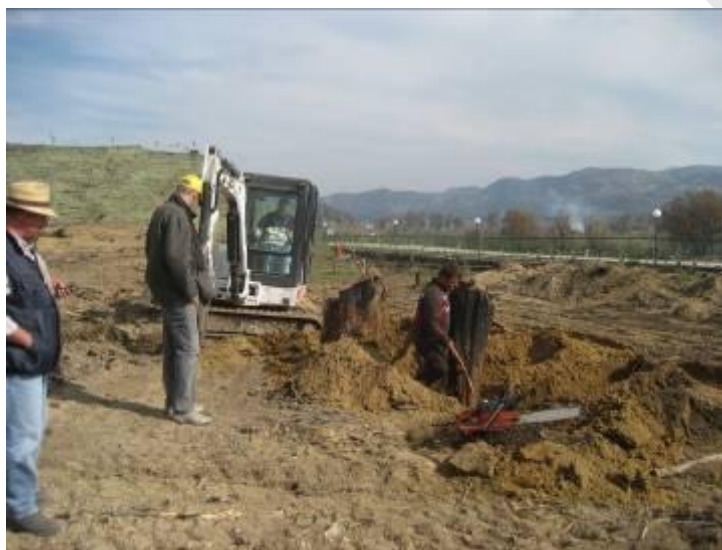
Σημαντικό μέρος της περιοχής αποκατάστασης καταλαμβάνουν οι γεωργικές καλλιέργειες. Σε αυτές πραγματοποιήθηκαν επίσης παρεμβάσεις, με την απομάκρυνση της καμένης βλάστησης (**Φωτογραφία 19**) και την εγκατάσταση νέας. Η επιλογή των ειδών έγινε από τους καταλόγους που συντάχθηκαν κατά τη μελέτη αποκατάστασης και με βάση τα κριτήρια που τέθηκαν εξ αρχής στο έργο. Φυτεύτηκαν κυρίως δρύες, κουκουναριές, αλλά και ελαιόδεντρα μεγαλύτερης ηλικίας, ώστε η εικόνα να δένει με το υπόλοιπο τοπίο (**Φωτογραφία 20**).

Φωτογραφία 19. Απομάκρυνση καμένων ελαιόδεντρων (Πηγή: Επιστημονική ομάδα Δ.Π.Θ.).

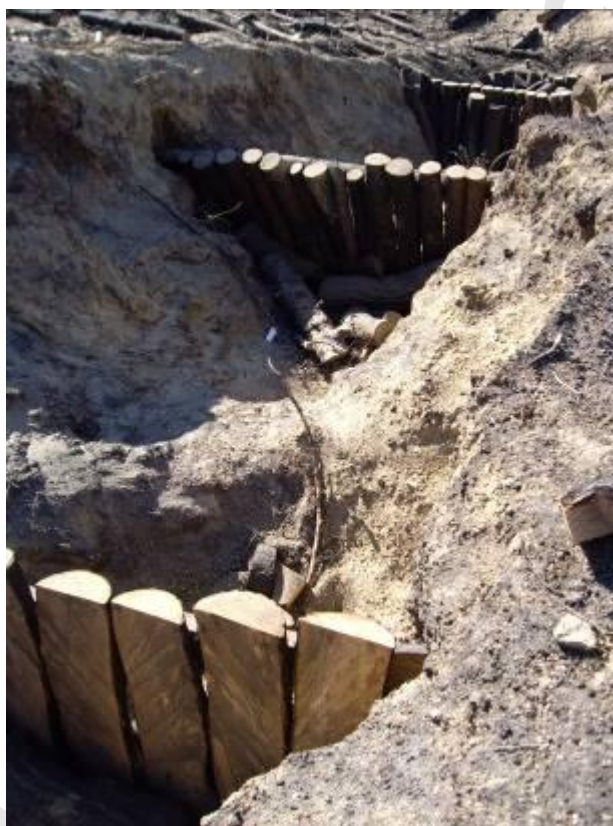
Φωτογραφία 22. Κορμοφράγμα αμέσως μετά την κατασκευή και πριν τη συγκράτηση επιφανειακού εδάφους (Πηγή: ΕΘΙΑΓΕ)

Η κατασκευή των αντιδιαβρωτικών και αντιπλημμυρικών έργων χαρακτηρίστηκε στο μεγαλύτερο ποσοστό της άριστη, καθώς επιτεύχθηκαν οι στόχοι που είχαν τεθεί αρχικά. Μάλιστα το ποσοστό της άριστης αξιολόγησης άγγιξε το 70% στον Κρόνιο λόφο, ο οποίος παρουσίαζε και τα μεγαλύτερα προβλήματα με την ευστάθεια των εδαφών του. Οι όποιες αστοχίες έχουν να κάνουν με την υπερβολή στην κατασκευή σε ορισμένες θέσεις, απόρροια της μεγάλης χρονικής πίεσης και των ιδιαίτερων χαρακτηριστικών της περιοχής. Οι υπερβολές αυτές είχαν ως αποτέλεσμα να μην επιτευχθεί ο μέγιστος βαθμός πληρότητας κυρίως στον λόφο Καλόσακα, οπότε και τα έργα δεν ανταποκρίθηκαν πλήρως στο ρόλο τους (Λυριντζής κ.ά., 2011).

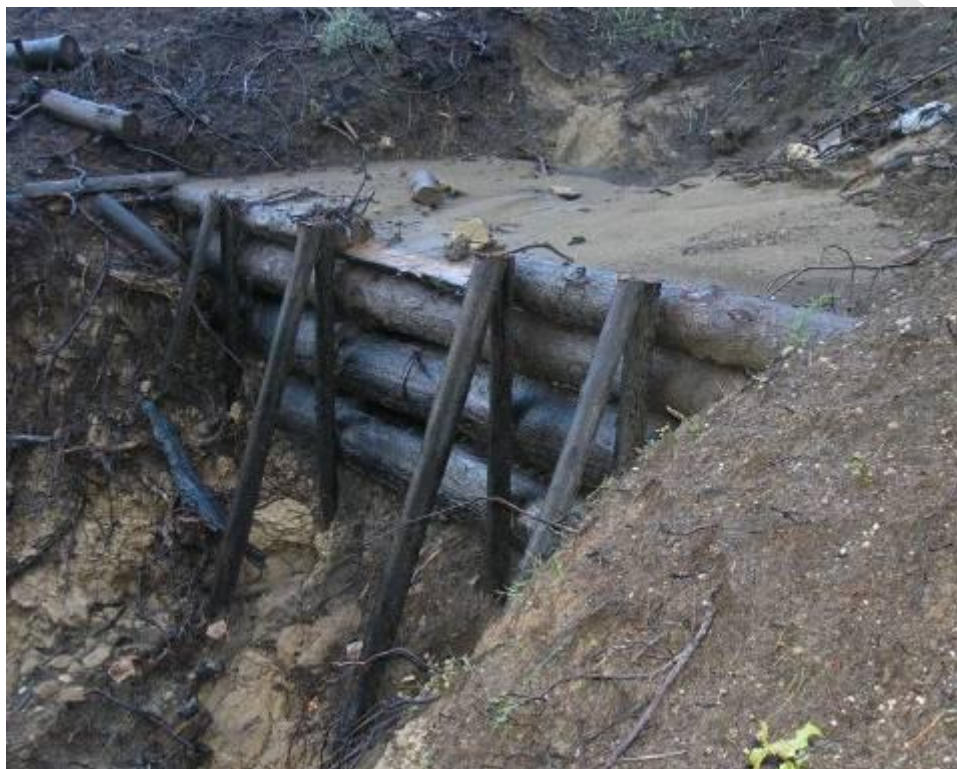
Φωτογραφία 23. Κορμοφράγμα μετά τις πρώτες έντονες βροχοπτώσεις του 2007 (Πηγή: ΕΘΙΑΓΕ)

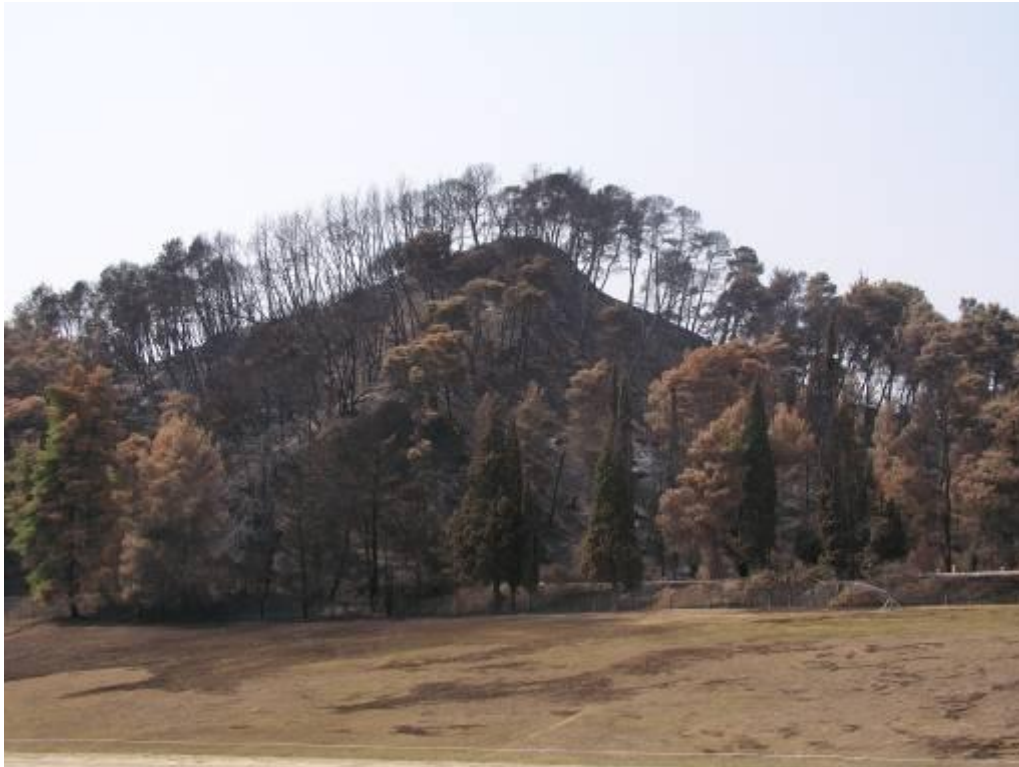
Στις εκτάσεις στις οποίες εφαρμόστηκε η μέθοδος, αναπτύχθηκε άμεσα βλάστηση και ήδη από την άνοιξη του 2008 επιτεύχθηκε το επιθυμητό αισθητικό αποτέλεσμα (**Φωτογραφία 25**). Η συγκράτηση των εδαφών (επικουρικά των αντιδιαβρωτικών έργων και στις θέσεις πολύ μεγάλων κλίσεων) ήταν ικανοποιητική. Το 2010 η βλάστηση είχε ήδη αναπτυχθεί, βελτιώνοντας πολύ την εικόνα του τοπίου και εξασφαλίζοντας τις προϋποθέσεις περαιτέρω ανάπτυξης. Τη φετινή χρονιά, τίποτα δεν θυμίζει την εικόνα καταστροφής που επικρατούσε το 2007 (**Φωτογραφία 24**) μετά την πυρκαγιά, τουλάχιστον σε ό,τι αφορά τη χαμηλή βλάστηση (**Φωτογραφία 26**).

Φωτογραφία 24. Ο Κρόνιος λόφος αμέσως μετά την πυρκαγιά του 2007 (Πηγή: ΕΘΙΑΓΕ)

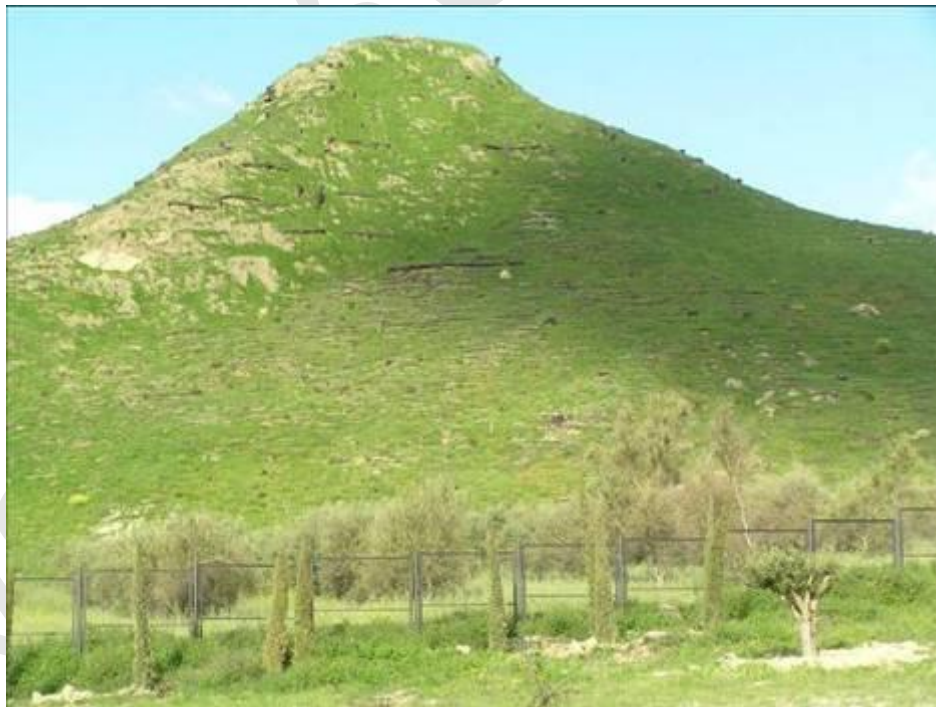
Φωτογραφία 25. Ο Κρόνιος λόφος πριν την αφή της Ολυμπιακής Φλόγας το 2008 (Πηγή: ΕΘΙΑΓΕ)

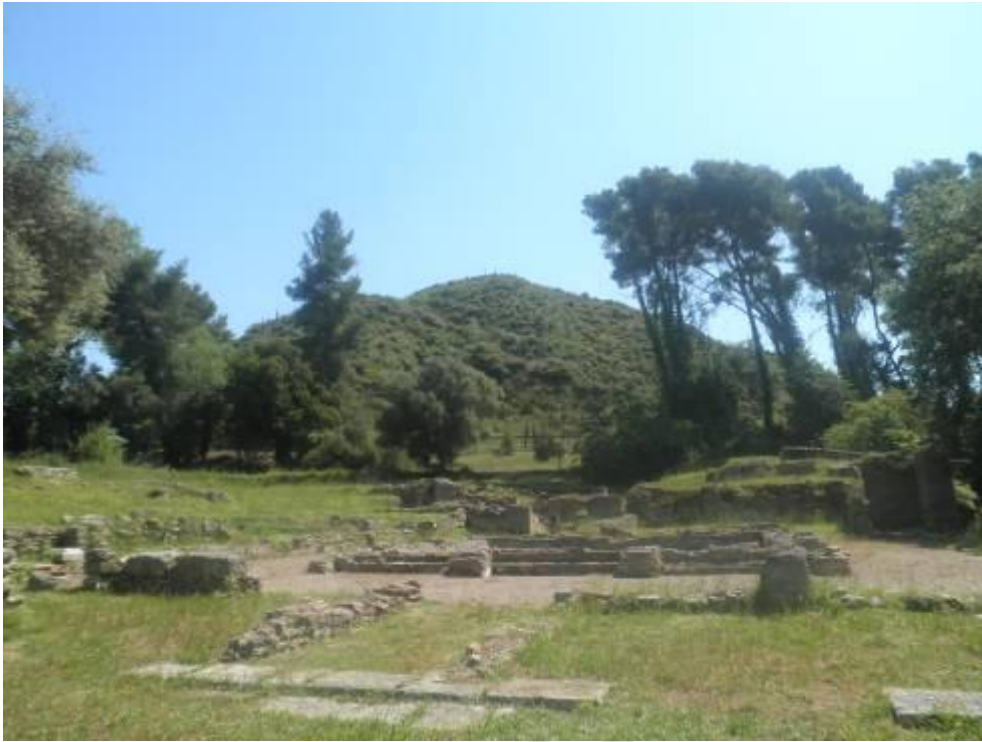
Φωτογραφία 26. Άποψη του Κρόνιου λόφου από το χώρο του σταδίου, σήμερα.

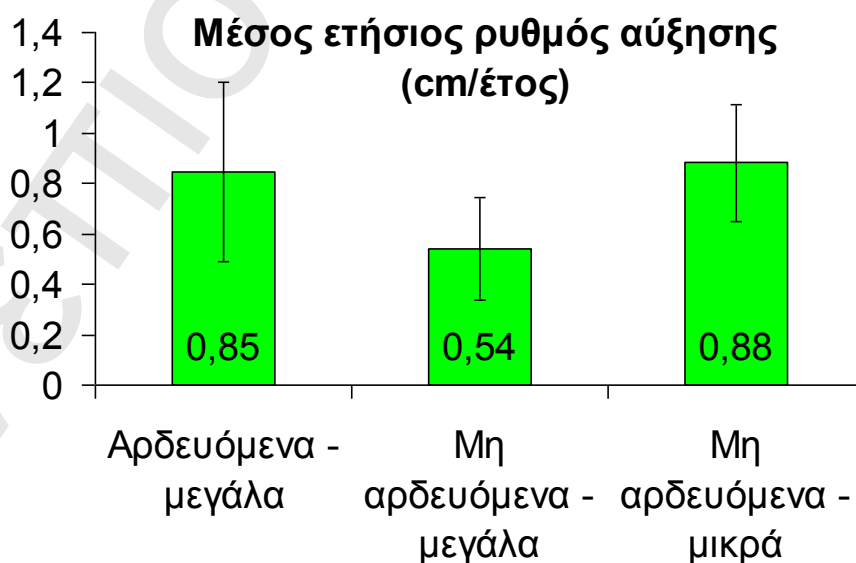
Γράφημα 10. Μέσος ετήσιος ρυθμός αύξησης των κυπαρισσιών ως συνάρτηση της άρδευσης (Πηγή: Καρέτσος κ.ά., 2010).

Ένας από τους σημαντικότερους παράγοντες για την αύξηση είναι η άρδευση. Είναι γνωστό εξάλλου ότι το νερό αποτελεί τον κύριο περιοριστικό παράγοντα στην επιβίωση και την ανάπτυξη των φυτικών ειδών στα μεσογειακά οικοσυστήματα. Ενδεικτική είναι η περίπτωση του κυπαρισσιού, το οποίο παρουσίασε και τη μεγαλύτερη μέση αύξηση. Τα αρδευόμενα από τα μη αρδευόμενα μεγάλα σε αρχικό ύψος άτομα παρουσίασαν διαφορές στο ύψος που έφταναν το 1 μέτρο 3 χρόνια μετά τη φύτευση (Καρέτσος κ.ά., 2010). Η αυξητική πρόοδος του είδους παρουσιάζεται στο **Γράφημα 9** και στο **Γράφημα 10**.

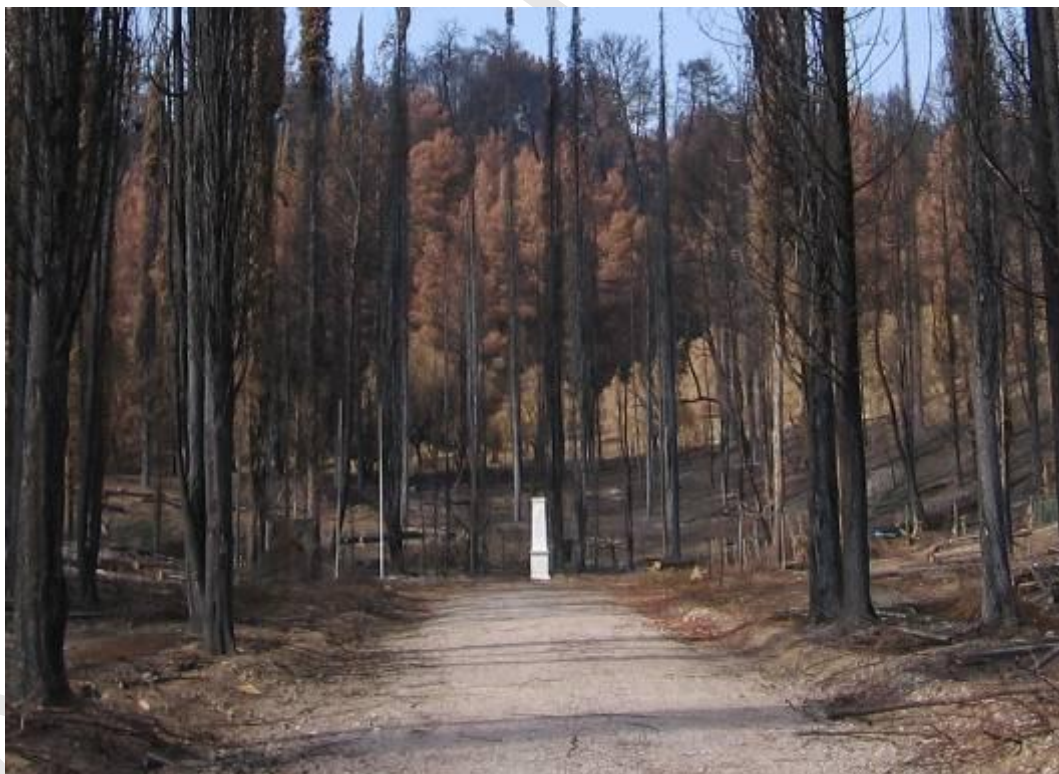
Φωτογραφία 27. Το μνημείο Pierre de Coubertin μετά την πυρκαγιά του 2007 (Πηγή: ΕΘΙΑΓΕ)

Ειδικότερα, στο μνημείο Pierre de Coubertin, αλλά και στον προαύλιο χώρο του αρχαιολογικού μουσείου, οι διαφορές είναι εντυπωσιακές (**Φωτογραφία 27 –32**). Ο προσεκτικός σχεδιασμός και η φύτευση εξασφάλισαν εικόνα αντίστοιχη ή και καλύτερη σε σχέση με τα προ της πυρκαγιάς επίπεδα.

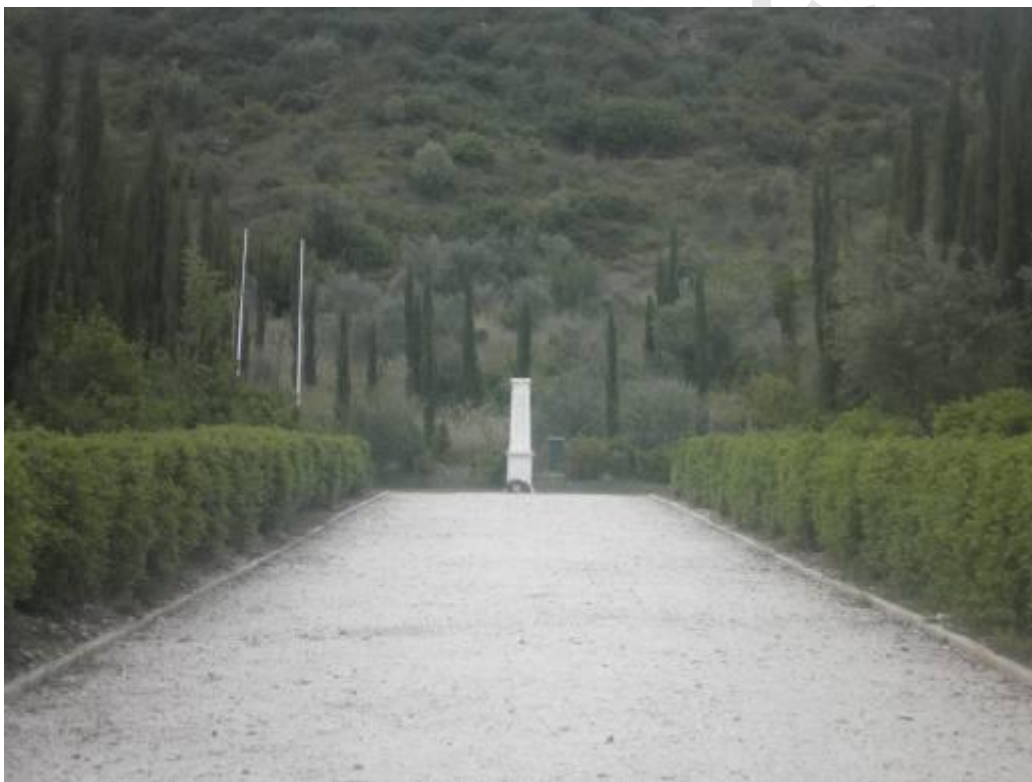
Φωτογραφία 28. Το μνημείο Pierre de Coubertin σήμερα.

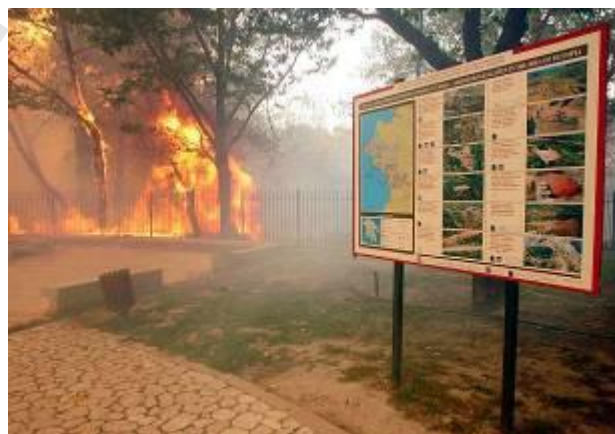
Φωτογραφία 29. Ο προαύλιος χώρος του νέου αρχαιολογικού μουσείου κατά την πυρκαγιά του 2007 (Πηγή: athens.indymedia.org/front.php3?lang=el&article_id=752727)

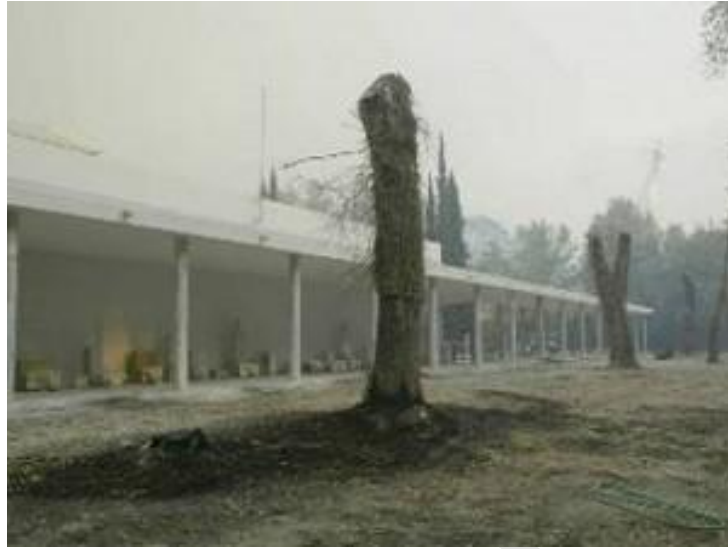
Φωτογραφία 30. Ο προαύλιος χώρος του νέου αρχαιολογικού μουσείου μετά την πυρκαγιά του 2007 (Πηγή: <http://www.axortagos.gr/mouseio-arxaias-olimpias-afotia-apo-nero.html>)

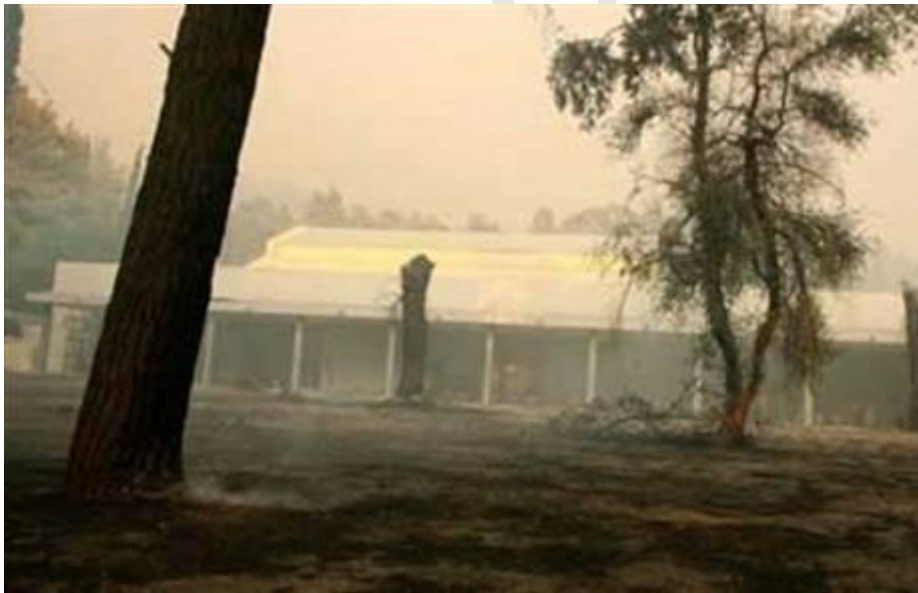
Φωτογραφία 31. Ο προαύλιος χώρος του νέου αρχαιολογικού μουσείου μετά την πυρκαγιά του 2007 (Πηγή: <http://news.in.gr/greece/article/?aid=826828>)

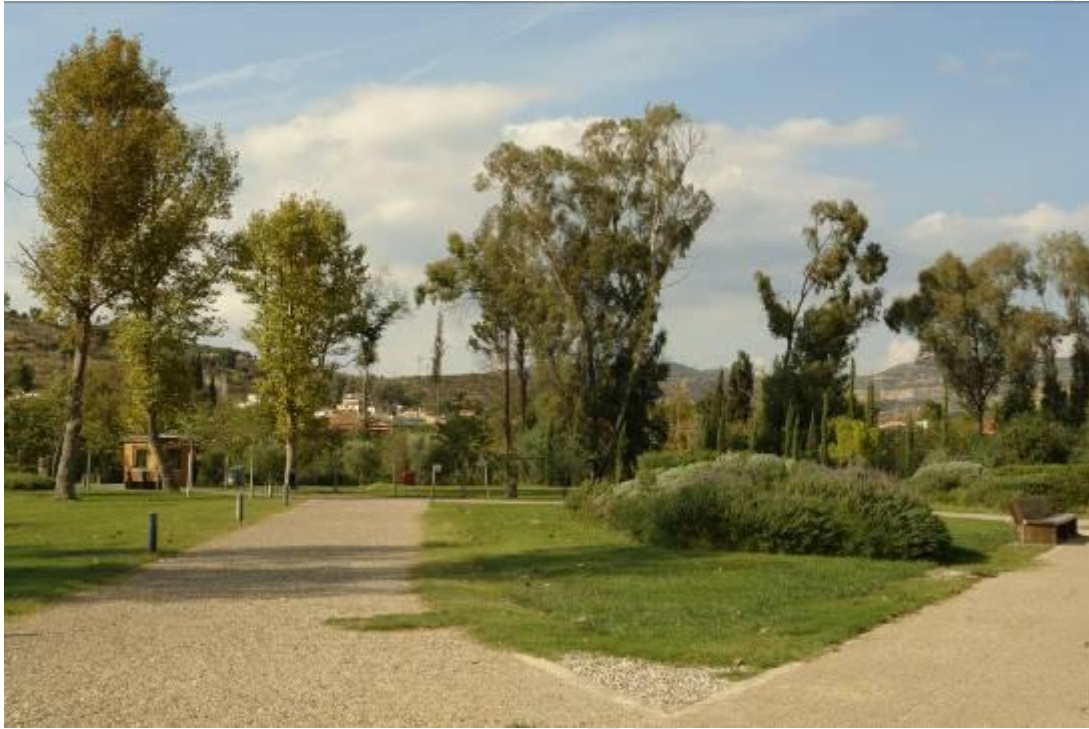
Φωτογραφία 32. Ο προαύλιος χώρος του νέου αρχαιολογικού μουσείου σήμερα.
