ΠΑΝΕΠΙΣΤΗΜΙΟ ΠΕΙΡΑΙΩΣ

ΔΙΠΛΩΜΑΤΙΚΗ ΕΡΓΑΣΙΑ

**Καταγραφή βλαβών σε φωτοβολταϊκά συστήματα και η
σημασία τους στην ασφάλισή τους**

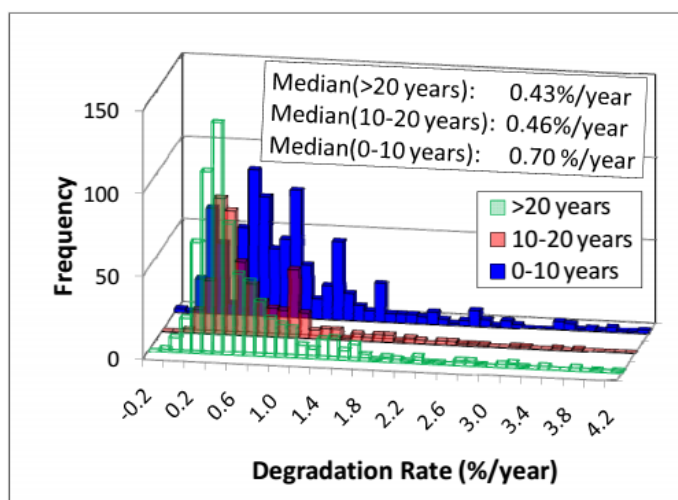
ΣΧΗΜΑ 4: Στο ραβδόγραμμα φαίνεται η διάβρωση των φωτοβολταϊκών ανά χρόνο με βάση το έτος εγκατάστασης. Ο υψηλότερος ρυθμός διάβρωσης στα νεότερα φωτοβολταϊκά συστήματα οφείλεται στην αντικατάσταση ελαττωματικών στοιχείων που συμβαίνει συνήθως την πρώτη διετία.

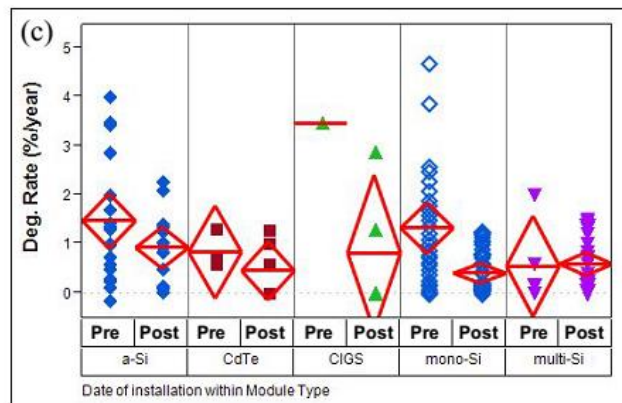
ΣΧΗΜΑ 6: Στο παραπάνω γράφημα φαίνεται ο βαθμός διάβρωσης των φωτοβολταϊκών ανά τεχνολογία. Παρατηρούμε το χαμηλό επίπεδο διασποράς των τιμών διάβρωσης των φωτοβολταϊκών πυριτίου και την χαμηλή τιμή διάβρωσης σε σχέση με το εύρος των υπό ανάπτυξη τεχνολογιών λεπτού υμενίου .

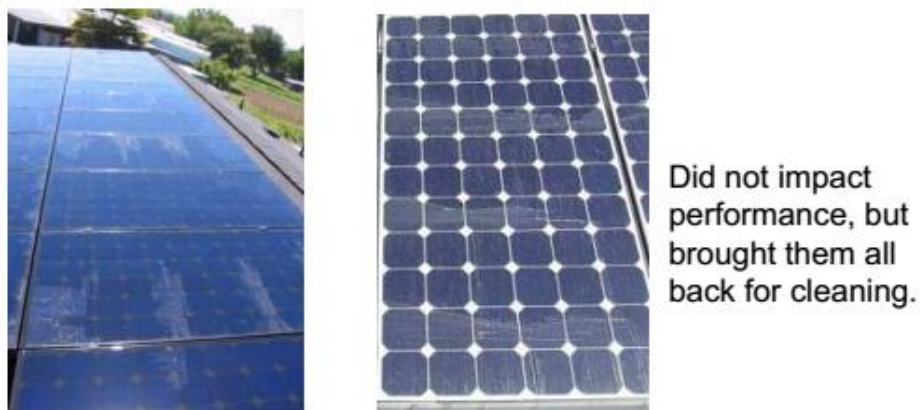
Glass

- Failure mode: silicone residue from manufacturing caused increased soiling.
- Cause: greasy, hard-to-remove residue on modules due to cloth on laminate racks changing from teflon to silicone oil based coating.

- Tests that may cover these types of failures after enough cycles:
 - Damp heat, Thermal cycling or humidity-freeze cycling
 - Water spray and outdoor exposure

ΦΩΤΟΓΡΑΦΙΑ 4: Υπολείμματα πυριτίου πάνω στο γυαλί προκαλούν συσσωμάτωση σκόνης με αποτέλεσμα να χρειάζεται ειδικό καθάρισμα για την απομάκρυνση της.

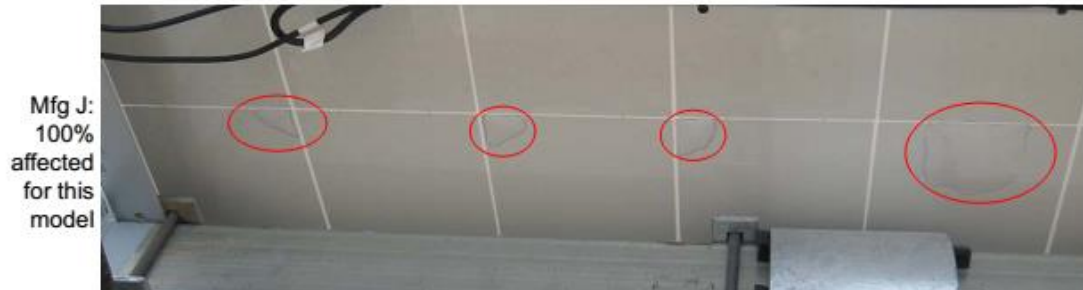
Encapsulant and backsheet

- Failure mode: Backsheet delamination
- Possible cause: unknown

ΦΩΤΟΓΡΑΦΙΑ 7: Φαίνεται η διάβρωση στο πίσω μέρος του πλαισίου με αποκόλληση του πλαστικού του.

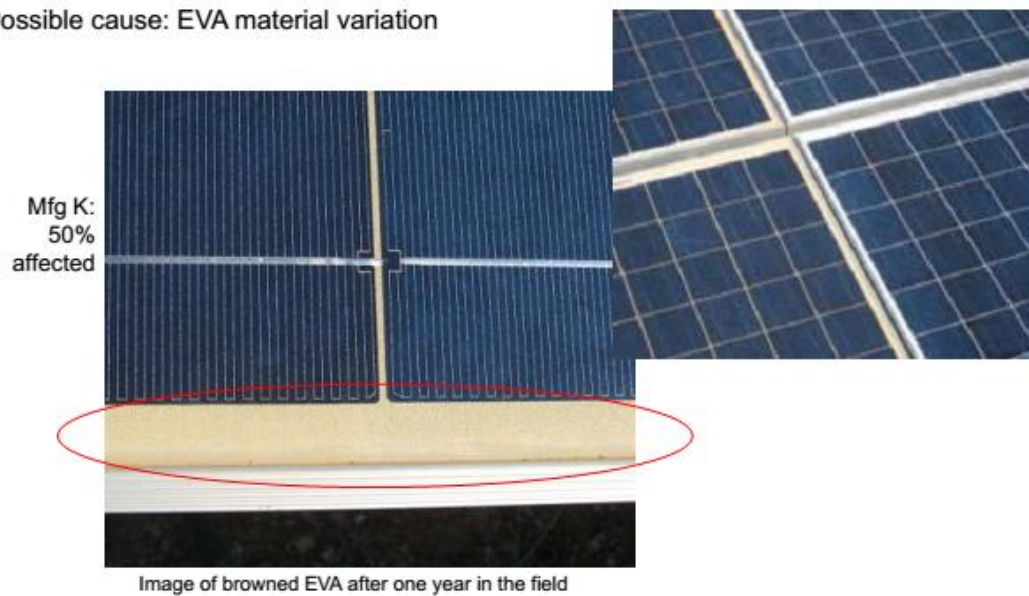
Encapsulant and backsheet

- Failure mode: EVA browning/yellowing
- Possible cause: EVA material variation

ΦΩΤΟΓΡΑΦΙΑ 8: Αποκόλληση από τη θέση του φωτοβολταϊκού πλαισίου.

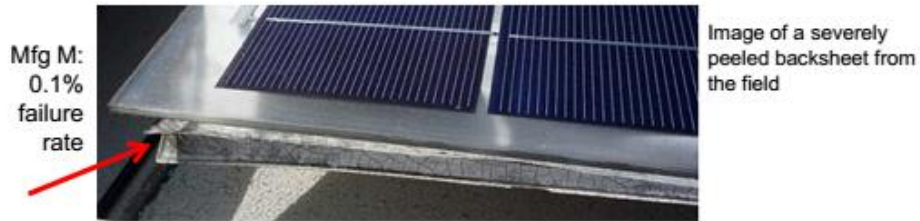
Encapsulant and backsheet

- Failure mode: backsheet peeling off exposing backside of cell
- Possible cause: Unknown

- Tests that may cover these types of failures:
 - DH followed by wet leakage test
 - DH degrades the backsheet and the wet leakage test determines if the insulation integrity has been compromised. Partial Discharge testing is the most sensitive.
 - Also reveals both browning and backsheet peeling (requires more than 2000 cycles)
 - Accelerated UV testing (3x UV at 60C ambient for 5 days)
 - Browns EVA because it combines UV and temperature stress.
 - High temperature soak
 - Very effective in inducing bubbled backsheets.

ΦΩΤΟΓΡΑΦΙΑ 9: Αποκόλληση του προστατευτικού πλαισίου από το πάνελ.

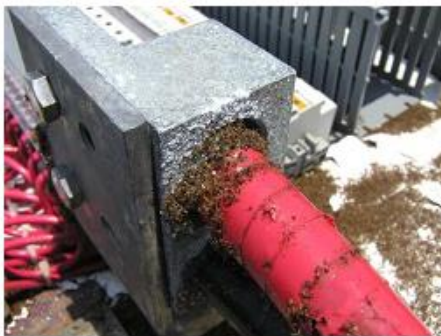
- Ants attracted to combiner boxes (warmth? electricity? safety?)
- Dead ants' bodies are acidic and corrosive

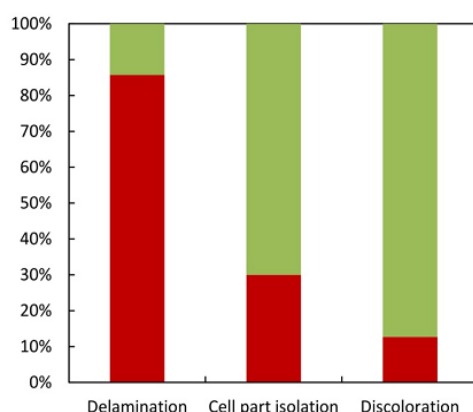
ΣΧΗΜΑ 11: Παρουσιάζονται οι 3 πιο συνηθισμένες βλάβες, και η σχέση τους με τα πάνελ ηλικίας μεγαλύτερης των 15 ετών που μελετήθηκαν. Κάθε πάνελ μπορεί να παρουσίαζε περισσότερες από μια βλάβες.

Η διάρκεια λειτουργίας των παλαιών φωτοβολταϊκών συστημάτων καθορίζεται από τα προβλήματα που θα παρουσιάσουν και από την απόδοση που θα διατηρήσουν μετά τα 15 έτη ζωής τους. Τα φωτοβολταϊκά θεωρούνται επιχειρησιακά μέχρι η απόδοση τους να πέσει κάτω του 70% της αρχικής. Παρακάτω θα δούμε ένα γράφημα με τις συχνότερες παθήσεις των παλαιών φωτοβολταϊκών.

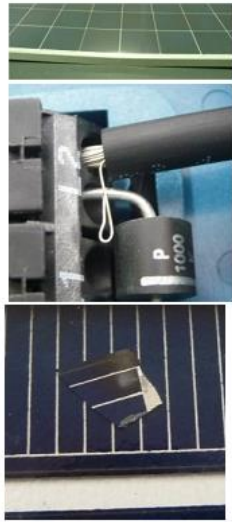
Chapter	Type	Safety	Power	Image
--	<p>Bent or misaligned external surfaces, substrates, frames, and junction boxes to the extent that the installation and/or operation of the module would be impaired</p> <p>Module wire touching the diode with the risk of arcs- operation is compromised</p> <p>Cell fragment laminated in the module, operation could be impaired</p>	<p>B(m,e)</p> <p>B(f)</p> <p>B</p>	<p><u>A</u></p> <p><u>A</u></p> <p><u>A</u></p>

Στους παρακάτω πίνακες παρουσιάζονται βλάβες και πως αυτές επηρεάζουν τόσο την απόδοση του φωτοβολταϊκού όσο και την ασφάλεια του η οποία έχει σχέση με το πόσο επικίνδυνο είναι για τον τεχνικό να το επισκευάσει η για τον κάτοχο και τον τριγύρω χώρο που το περιβάλλει.

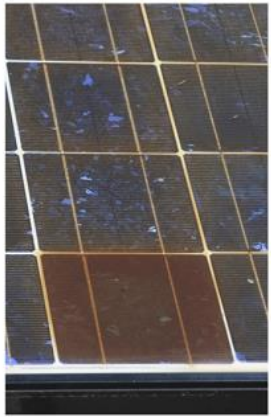
ΠΙΝΑΚΑΣ 6:

6.2.1	A single cell will brown much faster than the others when it is hotter than the others.	B(f)	<u>D</u>

- 1) Αποκόλληση μονοκρυσταλλικού φωτοβολταϊκού
- 2) Διάβρωση φωτοβολταϊκού λεπτού υμενίου και ακόλουθη αποκόλληση του.
- 3) Σπάσιμο γυαλιού σε φωτοβολταϊκό λεπτού υμενίου

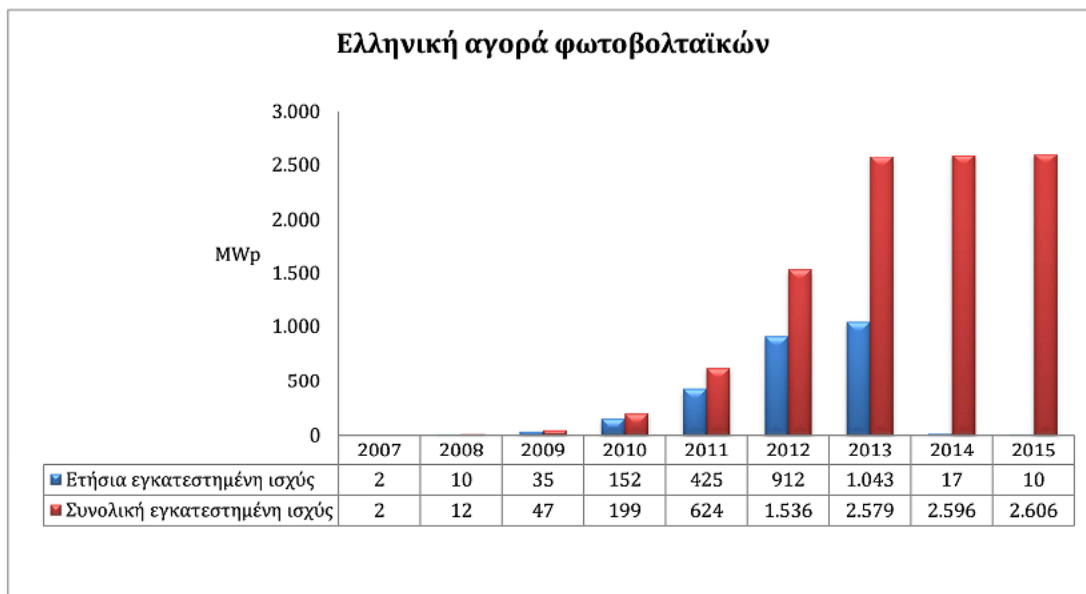
ΣΧΗΜΑ : Απεικόνιση της αύξησης της εγκατεστημένης ισχύος φωτοβολταϊκών στην Ελλάδα. Το γράφημα έχει αντιγραφεί από την επίσημη σελίδα του Συνδέσμου Ελληνικών Φωτοβολταϊκών (Σ.Ε.Φ.)
